Notice d'harmonisation du tablier chêne doré

Correction de "l'effet de Zébrures provoquées par la répétition régulière des nœuds de faux bois"

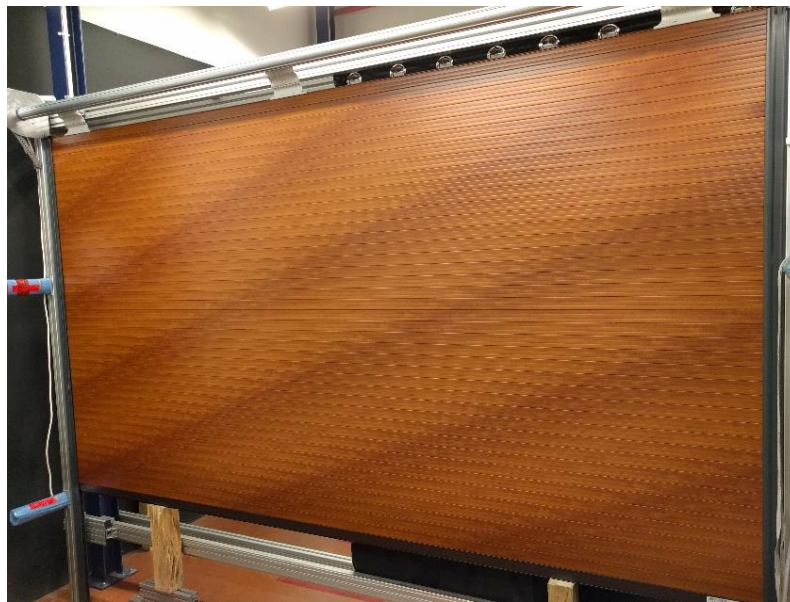
Tablier présentant le défaut visuel
